COMUNE DI PONCARALE  
Provincia di Brescia

# IL PIANO REGOLATORE DELL'ILLUMINAZIONE COMUNALE (PRIC)

Rilevazioni Illuminotecniche

| Elaborato | Revisione | Data | |
|---|---|---|---|
| 03 | 00 | Marzo 2015<br>Autori<br>Ing. Savalli Alessandro<br>Ing. Cantoni Roberto | |

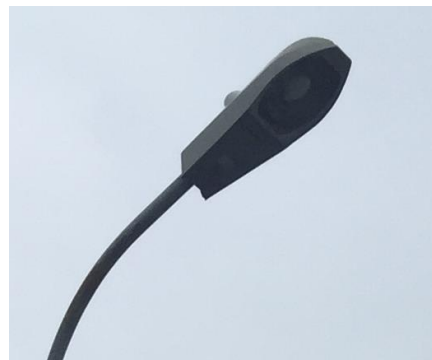
La situazione è piuttosto critica sia sotto l'aspetto dell'efficienza energetica che sotto l'aspetto illuminotecnico. Le caratteristiche meccaniche del corpo illuminante presentano un avanzato stadio di decadimento e logoramento. Oltre a questo si registrano potenze impegnate molto basse, per cui sarà spesso impossibile intervenire per ottenere delle riduzioni della potenza impegnata rispettando il livello minimo di illuminamento richiesto.

Tali impianti sono spesso caratterizzati da interdistanze piuttosto elevate, ciò fa sì che se (raramente) anche la luce emessa possa essere sufficiente, l'interdistanza tra le lampade (caratterizzate da pessime curve fotometriche) rende l'illuminamento discontinuo e caratterizzato da pericolose zone d'ombra, localizzate principalmente nella zona mediana fra due pali consecutivi.

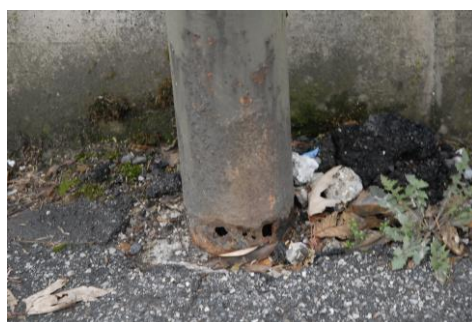
Soprattutto per la parte di impianto di proprietà Enel Sole, si evidenzia la situazione molto precaria dei sostegni e in alcuni casi si prevede una rapida sostituzione.

Tale situazione, come si è scritto dipende principalmente dalla vetustà degli impianti a cui ha concorso comunque una scadente manutenzione da parte della società che aveva in carico la manutenzione di tali impianti.

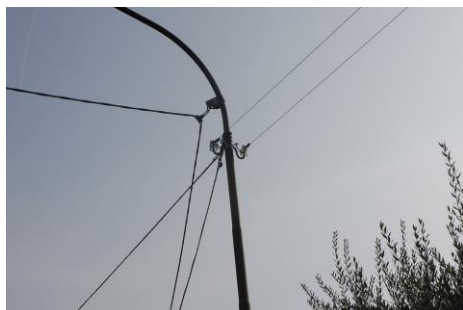
Le linee in peggior stato sono ovviamente quelle che alimentano l'impianto in proprietà Enel Sole, essendo le più vetuste, ma avendo sezioni molto elevate (almeno 10 mmq) soprattutto le linee aeree il loro stato non è attualmente preoccupante, si tenga poi presente che con le nuove tecnologie le potenze installate tendono a diminuire, con una conseguente diminuzione del carico sulla linee che ne risulta meno stressata.

Ciò che non diminuisce è lo stress meccanico, soprattutto sulle linee aeree, ed in questo caso la sezione maggiorata dei cavi ne consente una tenuta a dispetto dell'età.

Le giunzioni sono la parte preoccupante, infatti: per linee interrate molte sono realizzate nei pozzetti non essendo presente la morsettiera al palo e per le linee aeree le giunzioni sono molto spesso a vista.

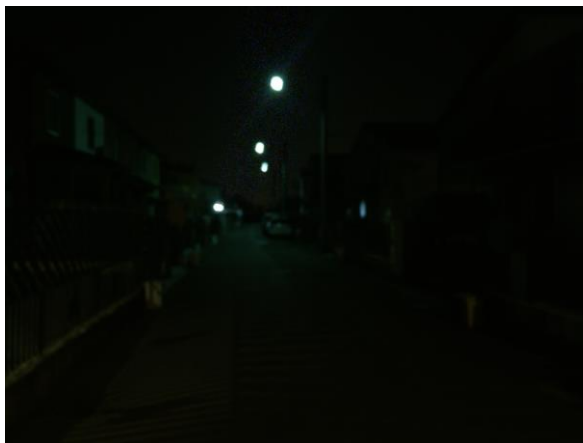
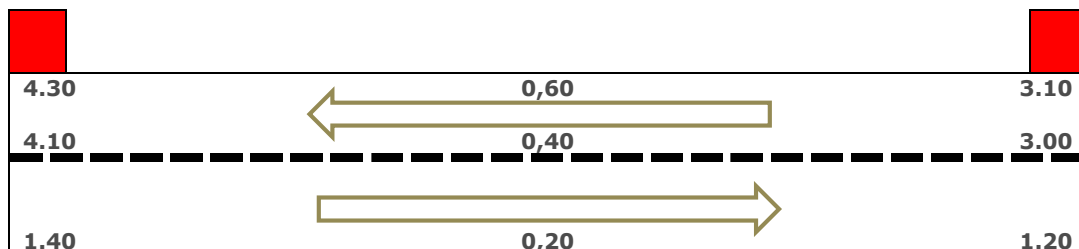
| SCHEDA DI RILIEVO LIVELLI DI ILLUMINAMENTO<br>Dati generali dell'impianto | | | | 1 |

| SCHEDA DI RILIEVO LIVELLI DI ILLUMINAMENTO<br>Dati generali dell'impianto | | | | 1 |
|---|---|---|---|---|
| Localizzazione | | Traversa via Fiume | | |

| Categoria stradale | | | |
|---|---|---|--|
| Illuminamento medio | 2,03 | Lux | |
| Luminanza media | 0,14 | cd/m2 | |
| Uniformità generale | 0,10 | | |
| 1. NON Uniformità<br>2. Problemi di sicurezza<br>3. Ridotta efficacia illuminante<br>4. LR17/00 succ. integrazioni | | Sostituire corpo illuminante | |

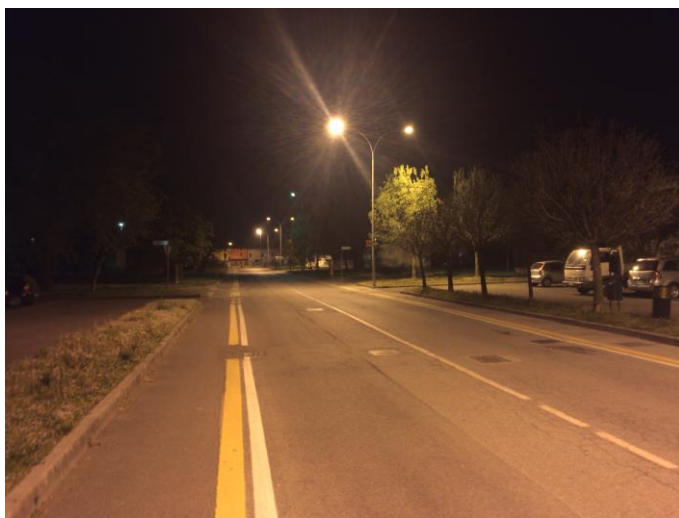
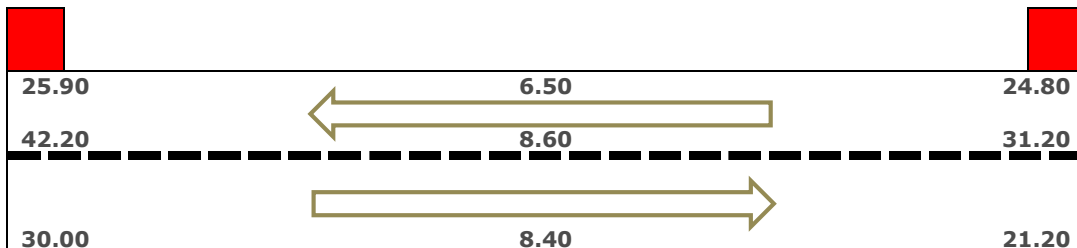
| SCHEDA DI RILIEVO LIVELLI DI ILLUMINAMENTO<br>Dati generali dell'impianto | | | 2 |

| Localizzazione | Via Don Maccabiani | | |

| Illuminamento medio | 22,09 | cd | |
| Luminanza media | 1,52 | cd/m2 | |
| Uniformità generale | 0,29 | | |
| 1. NON Uniformità<br>2. LR17/00 succ. integrazioni | | Sostituire corpo illuminante | |

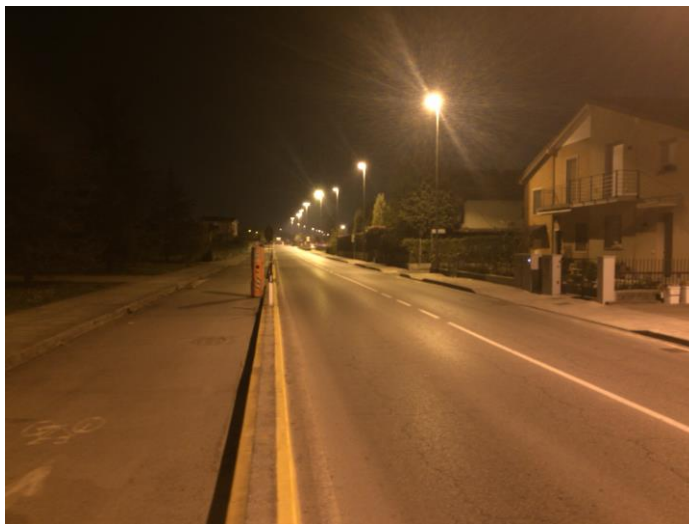
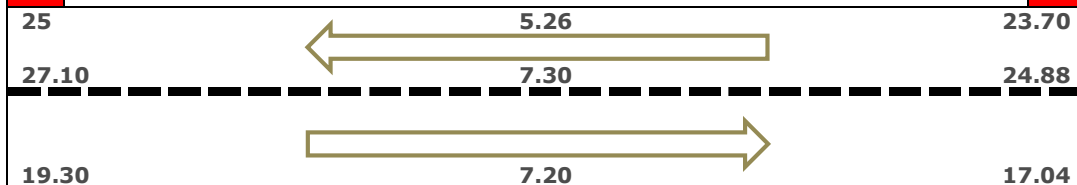
| SCHEDA DI RILIEVO LIVELLI DI ILLUMINAMENTO<br>Dati generali dell'impianto | | | 3 |

| SCHEDA DI RILIEVO LIVELLI DI ILLUMINAMENTO<br>Dati generali dell'impianto | | | 3 |
|---|---|---|---|
| Localizzazione | | Via Fiume | |

| Categoria stradale | | | |
|---|---|---|--|
| Illuminamento medio | 17,42 | Lux | |
| Luminanza media | 1,20 | cd/m2 | |
| Uniformità generale | 0,30 | | |

| Non conformità | Azioni correttive |
|---|---|
| 1. NON Uniformità<br>2. Luce insufficiente<br>3. LR17/00 succ. integrazioni | Sostituire corpo illuminante |

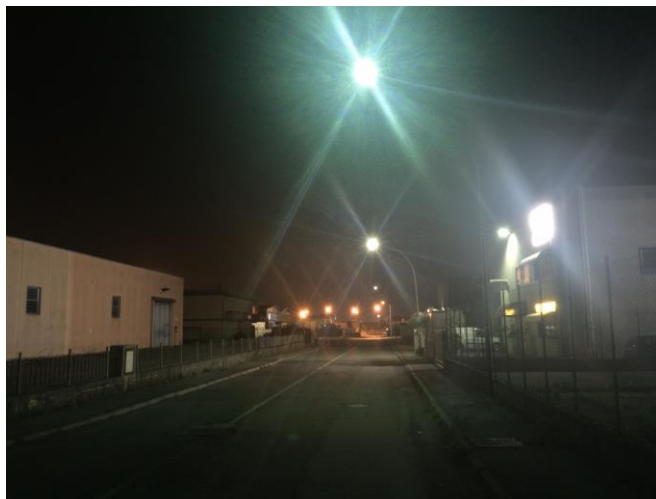
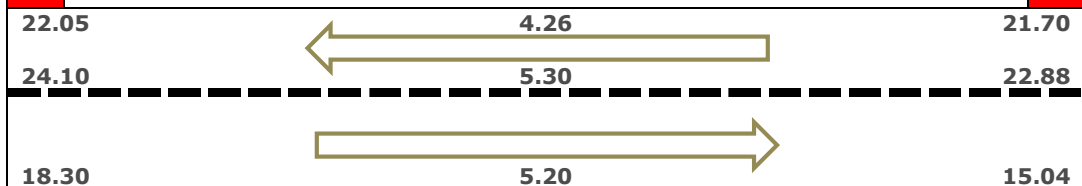
| SCHEDA DI RILIEVO LIVELLI DI ILLUMINAMENTO<br>Dati generali dell'impianto | | | 4 |

| SCHEDA DI RILIEVO LIVELLI DI ILLUMINAMENTO<br>Dati generali dell'impianto | | | 4 |
|---|---|---|---|
| Localizzazione | | Via San Martino | |

| Categoria stradale | | | |
|---|---|---|--|
| Illuminamento medio | 15,43 | cd | |
| Luminanza media | 1,06 | cd/m2 | |
| Uniformità generale | 0,28 | | |

| Non conformità | Azioni correttive |
|---|---|
| 1. Luce sovrabbondante<br>2. Non Uniformità | 1. Ridurre le potenze e/o i flussi luminosi |

La strada risulta ben illuminata, ma presenta più luce di quanta ne necessiti. Si consiglia soprattutto nelle ore notturne una riduzione del flusso che consentirebbe un notevole risparmio di energia.

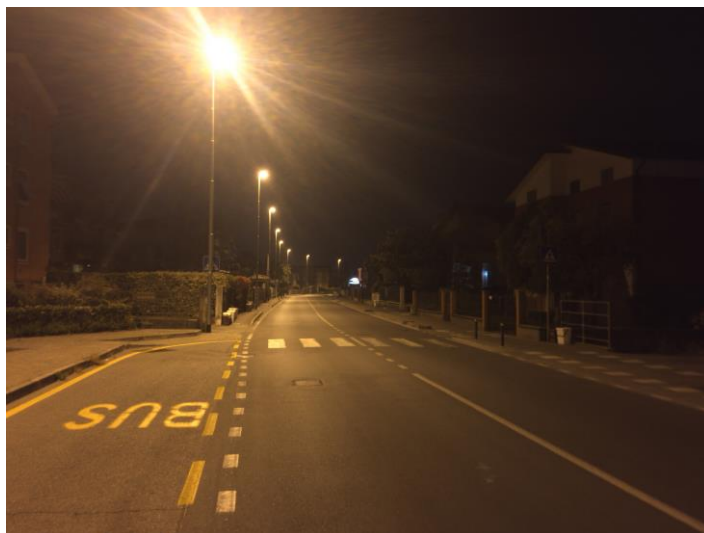
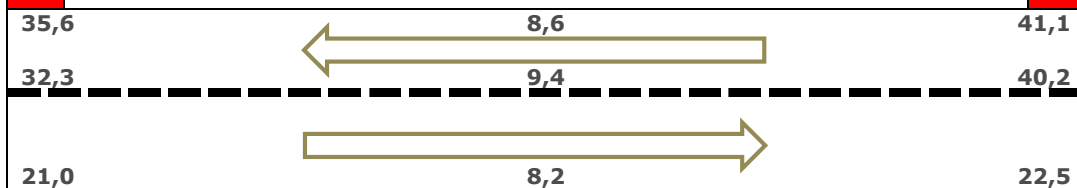
| SCHEDA DI RILIEVO LIVELLI DI ILLUMINAMENTO<br>Dati generali dell'impianto | | 5 |

| Localizzazione | Via Sorelle Girelli | |

| Rilievo | | | |
|---|---|---|---|
| Illuminamento medio | | 24,32 | cd |
| Luminanza media | | 1,68 | cd/m2 |
| Uniformità generale | | 0,34 | |

| Non conformità | Azioni correttive |
|---|---|
| <ol style="list-style-type: none"><li>1. Inquinamento luminoso</li><li>2. Non Uniformità</li><li>3. Luce sovrabbondante</li></ol> | <ol style="list-style-type: none"><li>1. Sostituire corpo illuminante</li></ol> |
